焦化厂退役场地环境初步调查实证研究

萍乡萍钢安源钢铁有限公司环保部

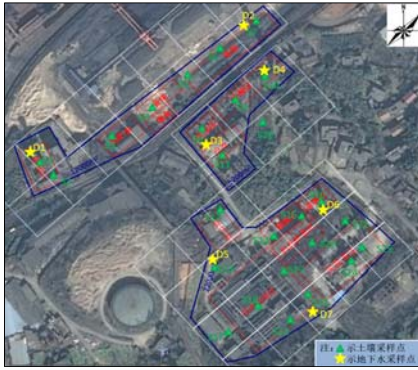
图1 采点布局图

1.2 疑似污染区域布设地下水点位,

如地块内无疑似污染区域,则在地下水径流的下游且未受地块外其他污染源影响的位置布设地下水点位,如图1:
