涠洲岛生态环境现状及保护建议

1 桂林理工大学 地球科学学院 2 广西华蓝设计(集团)有限公司

The current situation of the ecological environment of Weizhou Island and its protection suggestions

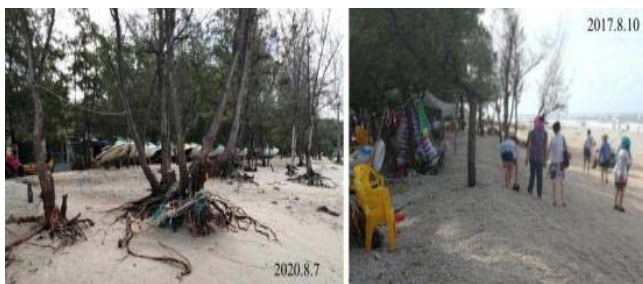
广西南邻北部湾沿岸常年遭受台风的影响,台风年均均为2.98个,最多为6个^[2]。台风来袭的时候,会带来狂风暴雨和风暴潮,台风所形成的风暴潮对涠洲岛的影响较大,严重时可摧毁防护林。2020年8月7日拍摄的照片显示,在滴水丹屏海滩上,发现大量植物根系裸露,深度多达1m以上,甚至还有大树被刮倒(图2左),而2017年8月10日拍摄的照片显示,海岸珊瑚砾堤明显存在(图2右)。在石螺口海滩上,2020年8月5日拍摄的照片(图3左)显示,岸边珊瑚砾堤构成一个高而宽大的平台,对比2017年8月9日拍摄的照片(图3右),珊瑚砾堤并没有那么高大,平台基本不存在。

图2 涠洲岛滴水丹屏海滩砾堤在台风前(右)后(左)对比

暴潮对涠洲岛海岸造成巨大的改造,但不同区域影响情况有很大差异,滴水丹屏海滩由于相对直面台风,遭受侵蚀作用强烈,造成大树根系裸露甚至倾伏,大量沉积物被带走,显示风暴流具有超强的侵蚀作用;而石螺口海滩由于有岬角的存在,风暴携带来的大量沉积物在岬角南侧堆积,岸边砾堤明显比原来的砾堤要高出很多,显示风暴流具有较大的搬运作用^[2,3]。两个时期照片对比显示,海滩不断向北推进。

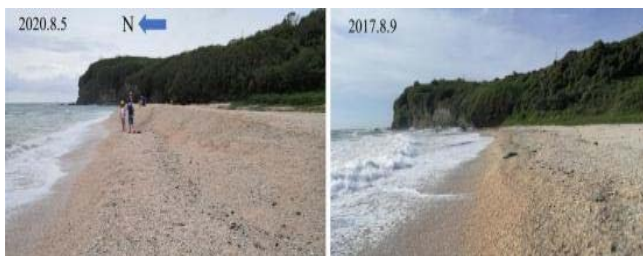
图3 石螺口岬角附近海滩砾堤在台风前(右)后(左)对比

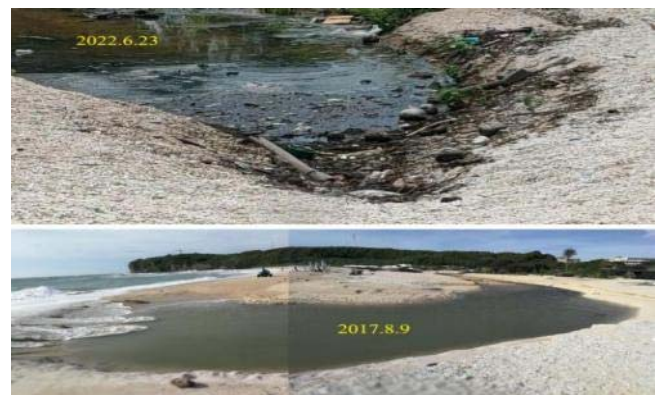
水处理总量达35万吨,但目前海岛仍无法接纳现有的污水。在石螺口海滩有一条入海小溪(图5下),后来由于沿岸沙堤不断发展壮大,小溪出口被堵塞形成“堰塞湖”,由于大量污水流入淤积,故此存在严重污染(图5上),石螺口海滩地下潜水面渗出污水(图6),造成海滩沙被污染,污泥积累在沙滩上,让原本洁白漂亮的沙滩污浊不堪、惨不忍睹。西角码头附近海滩也存在大片污染区(图7),由岸到海,从距离地下潜水面由近到远,沙滩污浊物具有由多(左下)到少(左上)的变化趋势。由于西角码头是涠洲岛上岸的唯一入口,人流量较大,石螺口景区是涠洲岛热门景区,交通便利,酒店和餐厅等基础设施数量更多,住宿、餐馆不合理的排放污水会对当地生态环境产生较大的破坏。此外,市政污水处理设备有限,因此污水冒渗在海滩上的现象较多。

图5 石螺口海岸入海小溪流与污染严重的堰塞湖

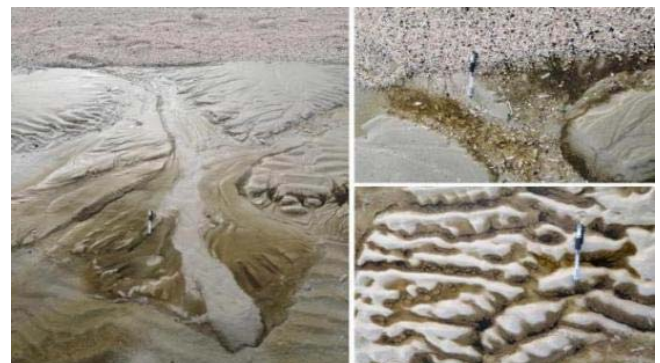
图6 石螺口被污染的海滩

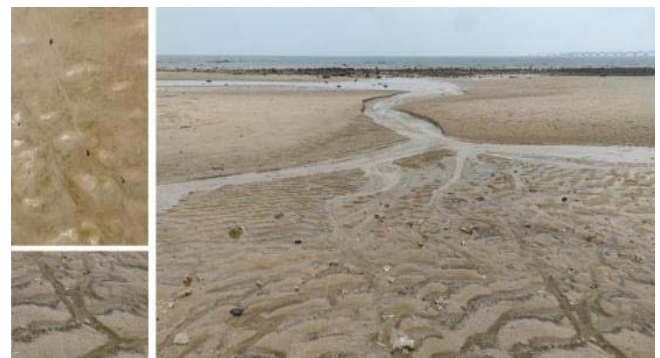
图7 西角码头附近被污染的海滩
