# 现存石材加工产业集群环境管理现状的分析

**[摘要]** 产业集群(Industry cluster)是现代化发展过程中等同工业园区的一种发展模式,一个行业的生产加工及相关配套企业在地域上相对聚集,具有显著的规模优势、极强的市场渗透率和很高的市场占有率,易于促成产业集群和地区专业市场互动发展的局面,本文针对山西省太原市的多个石材加工产业集群,就其中某一石材加工产业集群,做了深入的实地调研,对石材加工产业集群的环境保护管理现状及存在问题逐一指出,并对照现行有关的生态环境保护法律法规要求提出相对全面的环境管理对策措施,供参考使用。

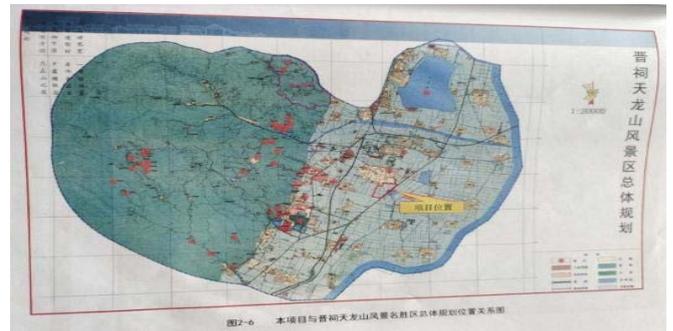
图1 康培同福石材加工产业集群区域规划情况

山西康培同福石材加工产业集群就属于清理整顿的违法违规建设项目范围,该石材加工城于2011年建成并投入营业生产,没有取得环境保护管理部门的环评审批手续,且该石材加工城项目位于晋祠风景名胜区内,项目选址不符合规划要求,项目用地与规划不符,也未办理土地手续。在2015-2016年清理整顿违法违规建设项目的背景下,山西康培同福石材城管理服务公司将石材城石材加工集群整合为建设项目,于2016年12月委托山西新科联环境技术有限公司编制了《山西康培同福石材城项目现状环境影响报告》,现状报告结论中也明确指出:石材加工城项目,位于已建成的“山西天龙山风景名胜区规划的晋祠风景名胜区内(图1)”内,未办理土地手续。截至2024年初,该石材加工城的用地手续问题仍无法得到解决,且对地址在晋祠风景名胜区范围内的问题,属地也未作出风景区规划的调整或者出台石材加工城搬迁退出的整顿方案,同时该石材加工城项目城镇污水排入

根据《山西天龙山风景名胜区整体规划》,山西康培同福石材加工产业集群项目选址用地位于天龙山风景名胜区内,项目用地类型为市政服务用地,按照《风景名胜区条例》的要求,风景名胜区内内的建设项目应当符合风景名胜区规划,并与景观相协调,不得破坏景观、污染环境、妨碍游览。该石材加工产业集群项目明显与规划不符。

建议属地政府、有关监管职能部门建立协作配合沟通机制,开展联合执法,加强监督管理,杜绝产业集群内持续新增生产加工企业的情形,按照风景区规划管理要求,逐步淘汰、搬迁风景区范围内污染治理水平落后、违法排放污染物的加工企业。在工业园区或其他环境条件允许的区域建设标准化厂房,配套完善的污染物集中治理设施,将石材城内现有企业的生产加工工序转移搬迁,保留石材展示、销售等对环境影响较小的商业活动,促进如康培同福石材城等类似的石材加工产业集群良性循环、持续发展。
