卡斯特地貌小流域暴雨洪水分析

湖北省宜昌市水文水资源勘测局

Analysis of Storm and Flood in the Small Watershed of Karst Landform

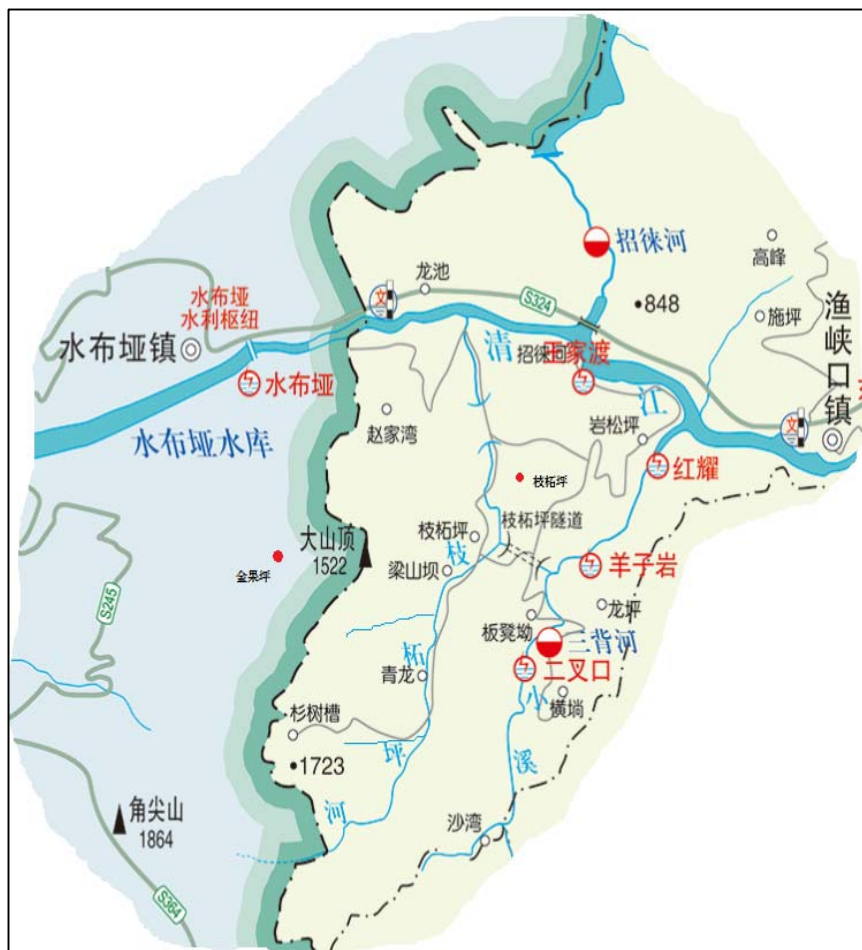
图1 枝柘坪河流域图

枝柘坪河上游有两条支流,分别在李田窑、板桥汇入枝柘坪河。附枝柘坪河流域水系图见图1。

枝柘坪河为清江的一级支流,发源于巴东县水布垭镇杨柳池村河沟,源头海拔1940m,河源地理位置:东经110° 18' 37.4",北纬30° 20' 24.8"。枝柘坪流域四面环山,出口附近为盆地,枝柘坪河洪水由泌水洞进入地下溶洞汇入清江,地下溶洞出口位于长阳县渔峡口镇半峡,出口地理位置:东经110° 24' 24.6",北纬30° 27' 01.2"。枝柘坪河流域面积64.5km²(泌水洞入口处),河长18.5km。
